A PONTE MEDIEVAL DE SÃO LÁZARO (ALFENA, VALONGO)

Notas sobre o acompanhamento dos trabalhos de conservação e restauro

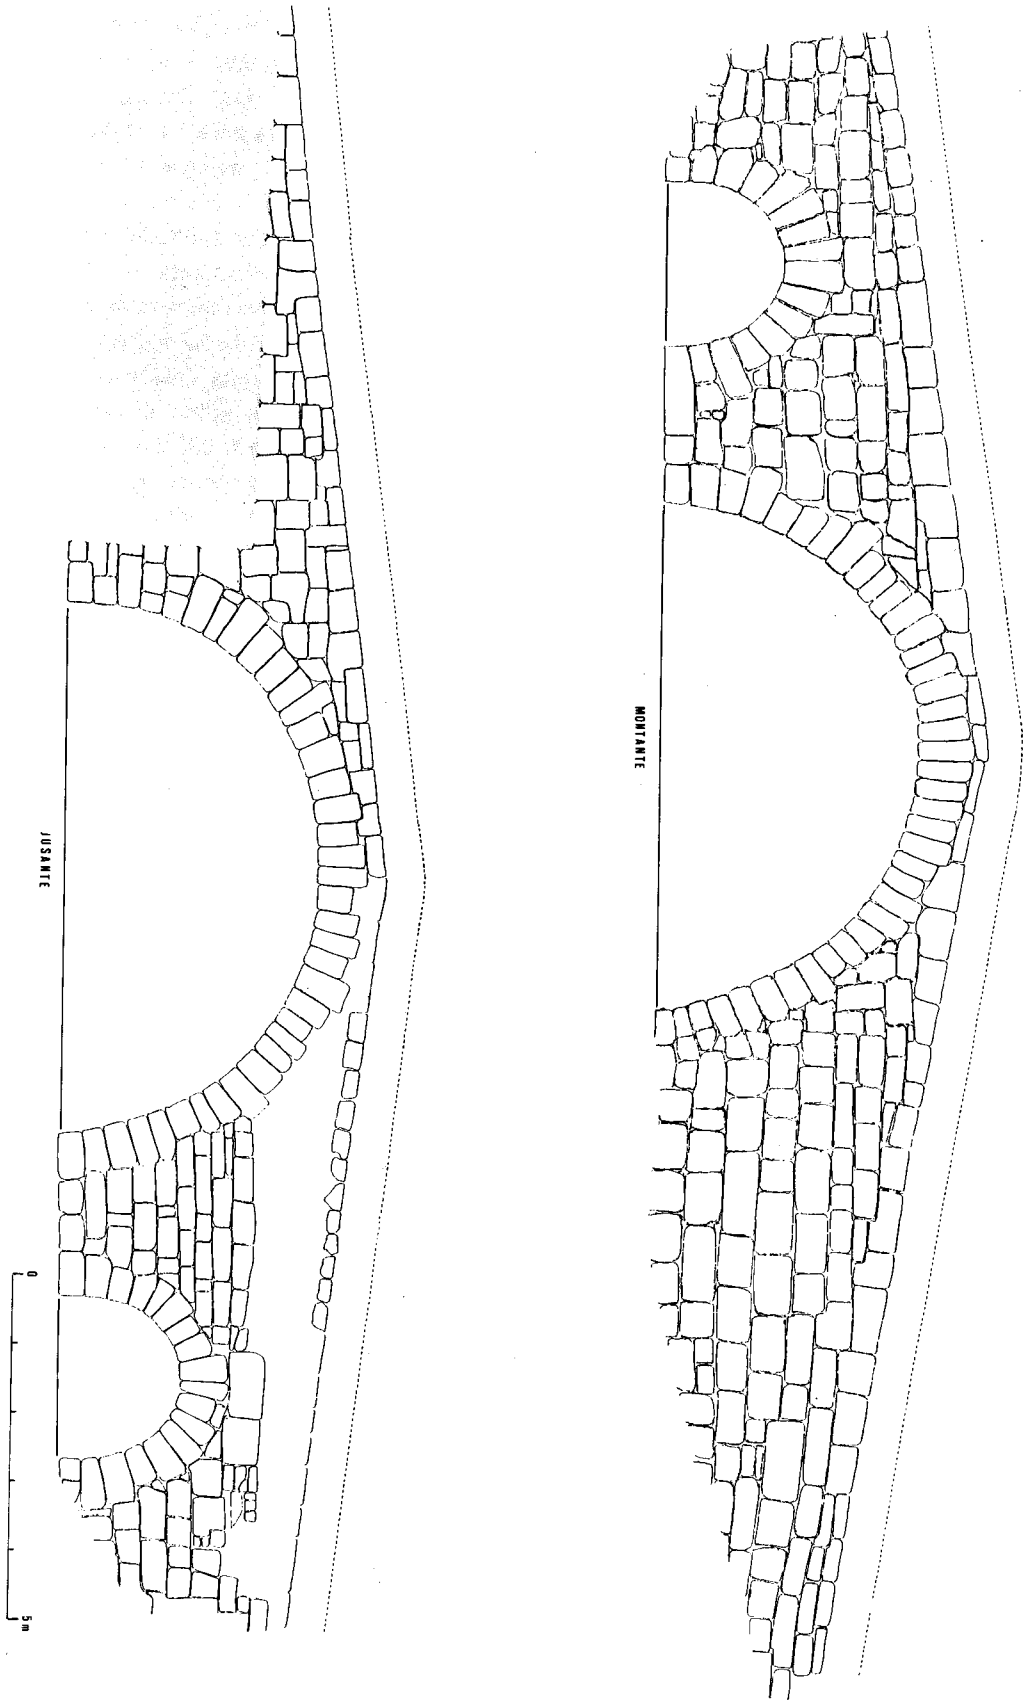
Fig. 2

O cavalete da ponte consta de dois muros não paralelos, alteados na parte central, sobre o arco maior, constituindo a planta do caixão um trapézio alongado, de lados irregulares, mais estreito na margem esquerda do Leça sobre o arco menor. As fiadas são de pedras afeiçoadas a pico grosso, assentes sem argamassa. A jusante e a montante, junto à linha de água, pareciam ainda ser as primitivas, com os blocos bem entrosados, dispostos uns de peito e outros de testa, apesar de

A ponte têm, actualmente, dois arcos colocados em eixos não paralelos, assimétricos e de diferentes dimensões, muito semelhantes no tratamento e disposição das aduelas, cujas arestas convergem num ponto a meio da base, com muita regularidade, sendo o dorso por vezes anguloso para encaixe nas fiadas dos paramentos laterais. O arco maior da ponte é formado por 38 aduelas, o mesmo número a montante e a jusante, com arestas concordantes aos alinhamentos das fiadas da abóbada interna; nenhuma ocupa o lugar central de chave. De volta perfeita, colocado sensivelmente a meio do rio, no ponto mais profundo do talvegue, é constituído de aduelas de cantaria, bem aparelhadas, de granito escolhido e sem siglas. Tem de raio 3,85 m e a abóbada que perfaz sob o tabuleiro tem no seu dorso, na geratriz, 2,70 m de uma face à outra de ponte. Internamente, as aduelas estão dispostas em alinhamentos regulares e muito bem esquadriadas. As fiadas superiores da abóbada estão salitradas e com o granito em franca decomposição por motivo de infiltrações de águas pluviais e outras, através do tabuleiro, que mostrava em alguns sítios já ausência de capeamento. De similar construção é o arco da Ponte de Pedra, também sobre o Leça, em S. Mamede Infesta⁽⁴⁾. Apresenta uma segurança e estabilidade razoáveis em virtude do desenho e disposição cuidada das aduelas, sendo raras as que se deslocaram do sítio original.

prováveis desmoronamentos da ponte aquando de cheias cíclicas. Nos trabalhos de reconstrução, procedeu-se ao seu realinhamento, procurando, na medida do possível, o seu assentamento na posição original.

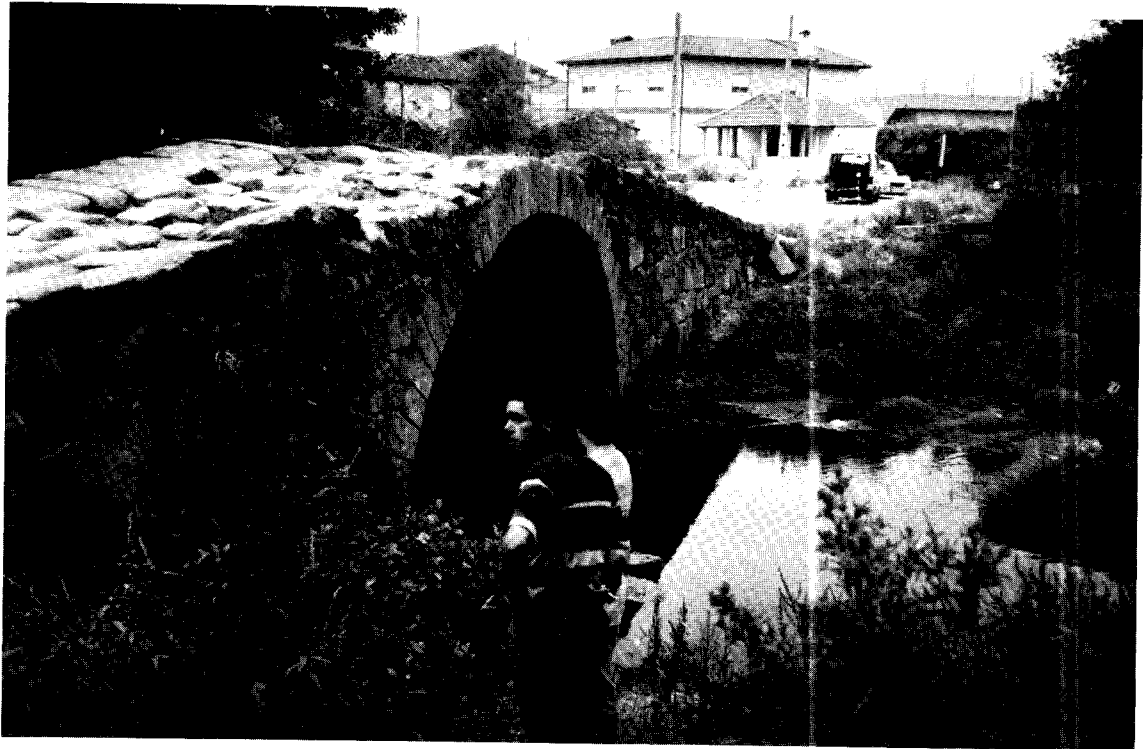
1

No início dos trabalhos, a ponte já não conservava guardas. No entanto, é do conhecimento dos habitantes que, há bem pouco tempo, restavam algumas delas. Várias pedras sigladas que lhe pertenciam, foram encontradas no rio, tendo aparecido outras sob o lajeado do último arranjo, ou fazendo mesmo parte dele. A altura média dos parapeitos deveria ser 0,60 m, em duas fiadas, sendo a superior boleada, conforme a documentação fotográfica existente⁽⁶⁾ (Est. 1.1).

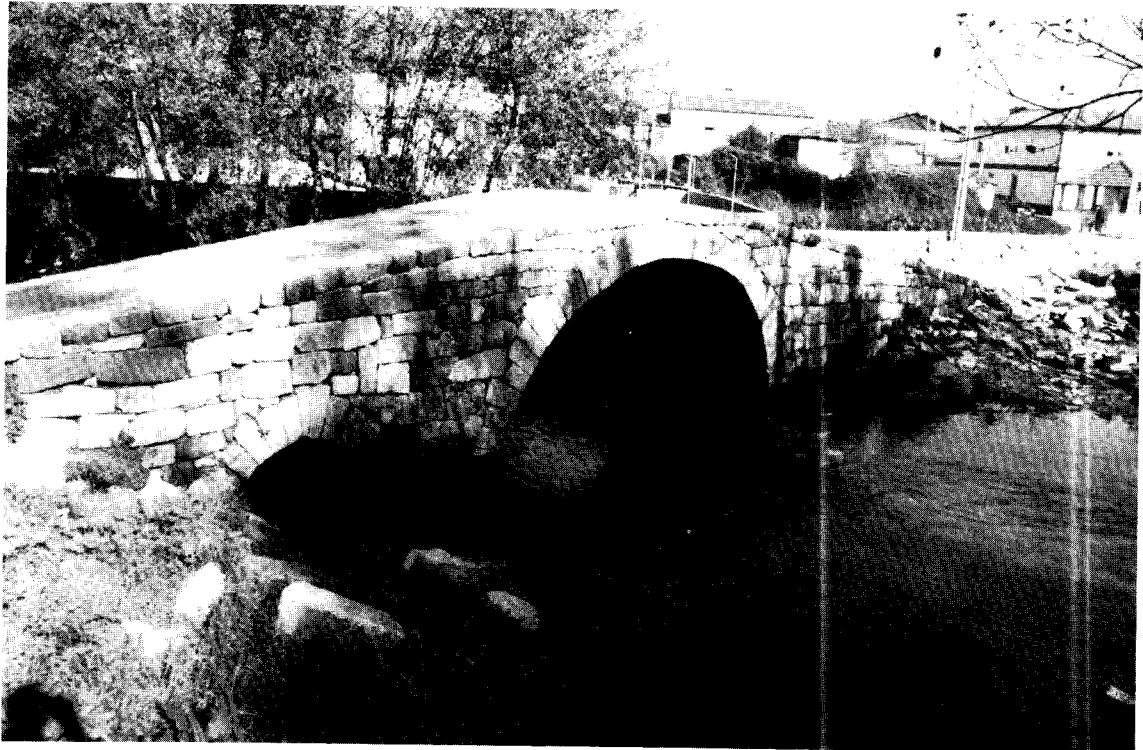
2

O cavalete foi alteado em arranjos anteriores, com restauro grosseiro, provavelmente após inundação e derrocada. Algumas fiadas superiores dos muros laterais, de pedra tosca, mau granito e xisto misturado, estavam desalinhas, mostrando mau paramento. Nesta operação, os muros do cavalete foram regularizados, com o aproveitamento possível do material existente, pedras antigas, sigladas, sem cunhas. Se o acompanhamento tivesse sido anterior à desmontagem e à recolocação das fiadas de pedras, desde o início, situação que se não verificou, teria sido possível uma reconstrução mais aproximada do aspecto original medieval, com fiadas regulares e isódomas, ausência de cunhas, estreitamento das juntas e aparelhamento das faces.

Face ao estado de degradação em que o tabuleiro se encontrava, tendo já desaparecido sobre o arco maior, e considerando que não se tratava de elementos originais, optou-se, de acordo com intervenções de restauros congéneres⁽⁷⁾, pela renovação geral do pavimento, com lajes esquadriadas e picadas na face, convenientemente alinhadas em fiadas, com enquadramento lateral de pedras pertencentes à construção primitiva. Antes do assentamento do novo pavimento, procedeu-se à consolidação e impermeabilização do cavalete com betão, na perspectiva de uma melhor conservação e utilização regular do monumento, conforme se aconselha nestas circunstâncias.

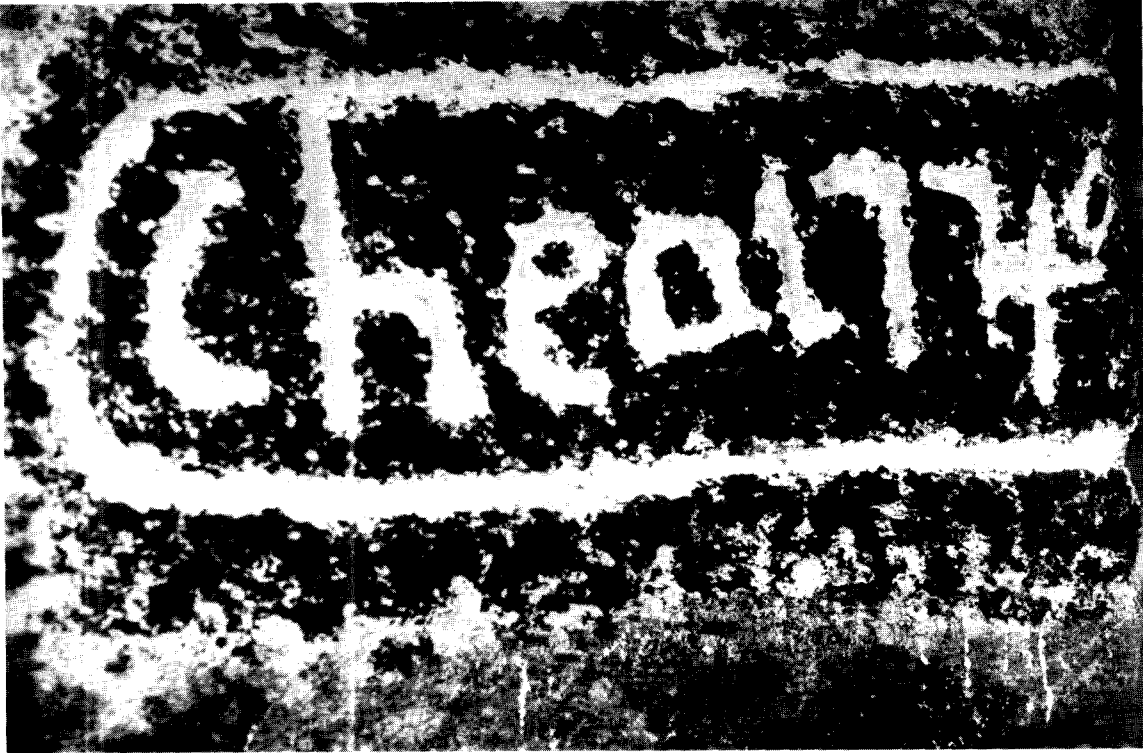
1

O terreno é acidentado, sobretudo na margem esquerda. Para o leito do Leça converge, no Inverno, grande quantidade de águas pluviais, originando inundações que tornam difícil ou impossibilitam mesmo a utilização da própria ponte. Algumas cheias de grande amplitude são recordadas pela tradição local e por outros registos como a inscrição gravada nas paredes do moinho das imediações que refere o nível atingido pelas águas em 1770 (Est. 3.1).

Não existem vestígios de talhamares, embora se saiba que a ponte deve ter suportado grandes pressões aquando de inundações, uma delas registada em curiosa inscrição feita num cunhal do moinho contíguo, em 1770, atrás referida.

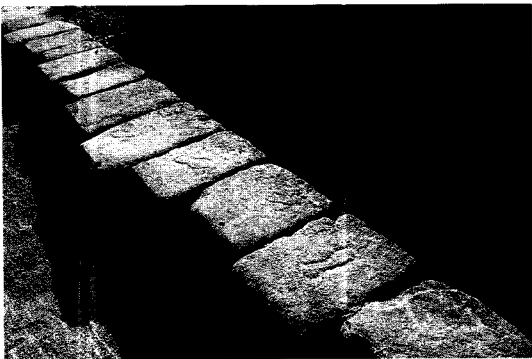
2

Em ambos os muros que ladeavam o cavalete documentou-se a existência de signos diferentes, repetidos, com mais frequência de podomorfos (Est. 3.2), que confirmam a atribuição de uma cronologia medieval ao monumento, de resto, de acordo com a referência de um legado de D. Gonçalo Gonçalves à gafaria de S. Lázaro em 1262 que faz supor haver então uma via frequentada e ponte⁽²⁾.

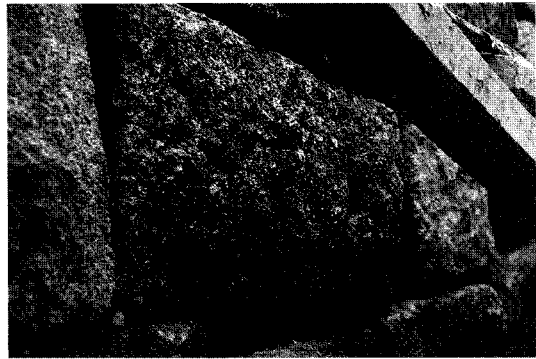
3

Desalinhamentos e irregularidades observadas no monumento testemunham apressadas reconstruções, ocorridas após ruína em datas indeterminadas. Um silhar almofadado, com marca dos *ferrei forfices*, sugere a existência de uma ponte ou pontão anterior, presumivelmente romana (Est. 3.3). Os vestígios são porém mínimos, mas, em todo o caso a merecer consideração, de acordo com o traçado que une esta à ponte romana de S. Martinho do Campo, Santo Tirso, sobre o rio Vizela, dizendo que uma via romana «passava não longe da Citânia de Sanfins e viria a Alfena e a Valongo... em busca ou, da estrada Cale-Bracara, ou antes, em direcção à zona marítima»⁽³⁾. Pena foi que não nos fosse possibilitada a análise, desde início do restauro, da natureza do assentamento e alicerces, tanto mais que se detectou a presença desse bloco almofadado romano.
