A intervenção arqueológica no Largo Camões - Ponte de Lima

Carlos A. Brochado de Almeida

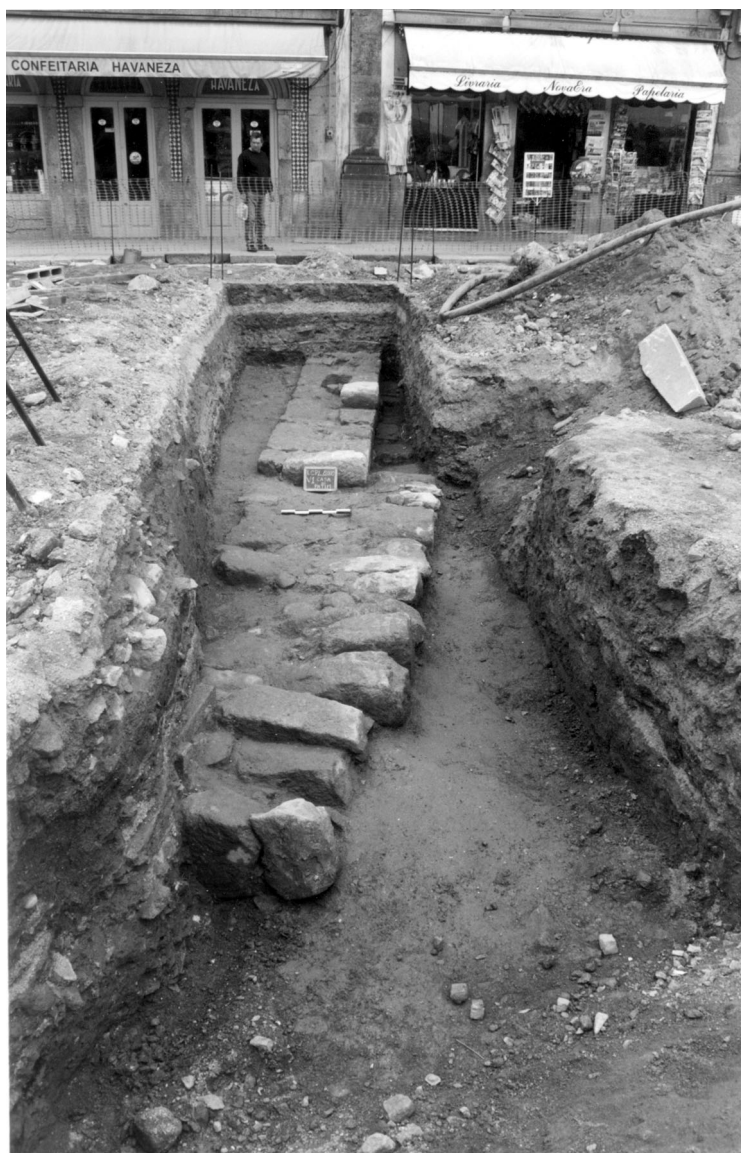
Fig.7 - Alicerce da Casa do Patim.

O alicerce da Casa do Patim foi feito com silhares de granito de boa dimensão e numa largura capaz de aguentar a colocação de uma parede feita com dupla fiada. As pedras apresentam-se bem esquadriadas, ligadas com barro, de faces bem picadas, a lembrar as boas construções de cantaria do início da época moderna. Pela dimensão e largura do muro tudo indica que seja o alicerce de uma das paredes de sustentação da estrutura da casa, presumivelmente uma das paredes exteriores (Fig.7).

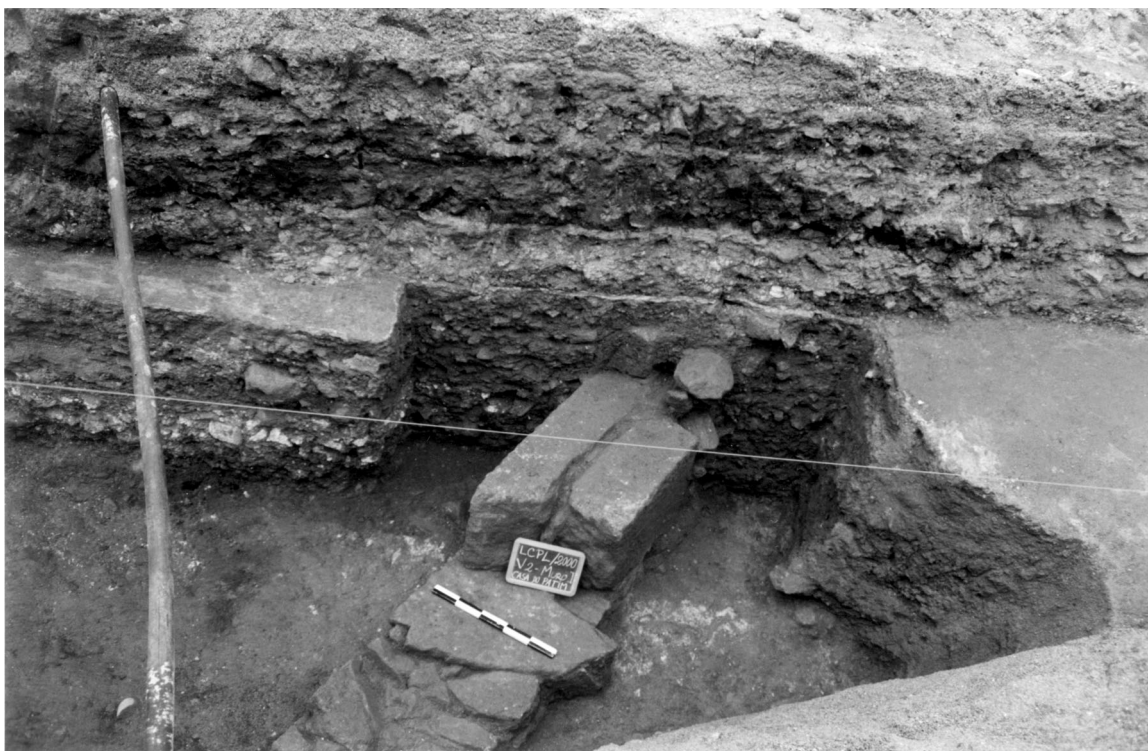
Fig. 8 - Alicerce de muro da Casa do Patim.

Uma das primeiras estruturas descobertas nesta vala foi um aqueduto construído no final do séc. XIX, o mesmo que haveria de aparecer também no espaço da Torre dos Grilos, encostado ao passeio de acesso à Ourivesaria Matos. O aqueduto foi integralmente feito com blocos de granito, de pedras mal afeioadas e os pequenos buracos tapados com pedras mais pequenas. O alicerce assentava sobre um bom piso de saibro, muito bem calcado e que foi o primeiro pavimento da Praça ou Largo Camões. De acordo com a estratigrafia, este pavimento estendia-se por uma vasta área e cobria integralmente o que havia restado da Casa do Patim e do alicerce da cerca medieval (Fig. 8 e 9).

Relacionado com a Casa do Patim foi encontrado um outro muro, de construção e tipologia semelhante ao anterior. A única diferença é que se trata de uma muro de espessura menor, razão pelo que deveremos considerá-lo com sendo uma parede não exterior do edifício (Fig. 8).

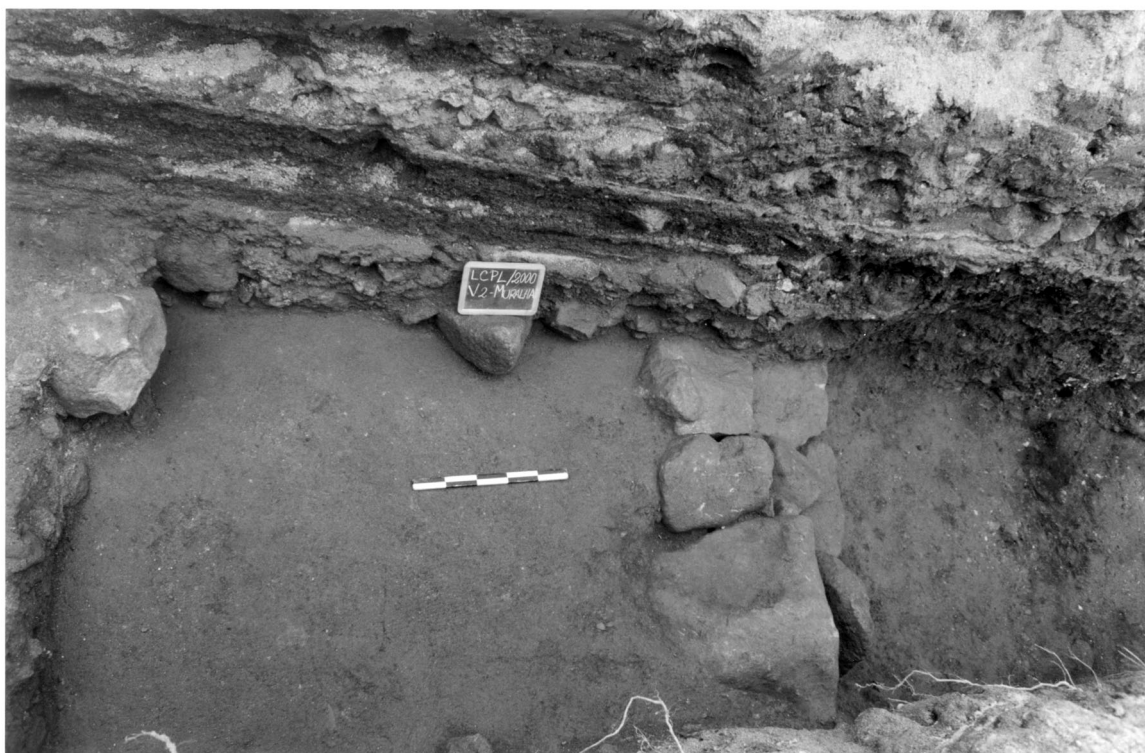
Fig. 9 - Alicerce do muro da Casa do patim e espaço da muralha.

Esta intervenção veio a confirmar um dado que já era suficientemente conhecido. Em largos espaços da vila os proprietários haviam deixado de respeitar as directivas que proibiam o encosto das casas à cerca, retirando-lhe, dessa forma, uma operacionalidade militar e defensiva. De acordo com o que está expresso nesta vala, um dos compartimentos da casa encostava à parte interna do muro da cerca, sendo notórias as cinzas de um espaço que bem poderá ter sido de uma cozinha. Ao lado restam umas pedras do antigo alicerce da muralha e sobretudo muito do barro vermelho que esteve anteriormente a uni-las (Fig. 9).

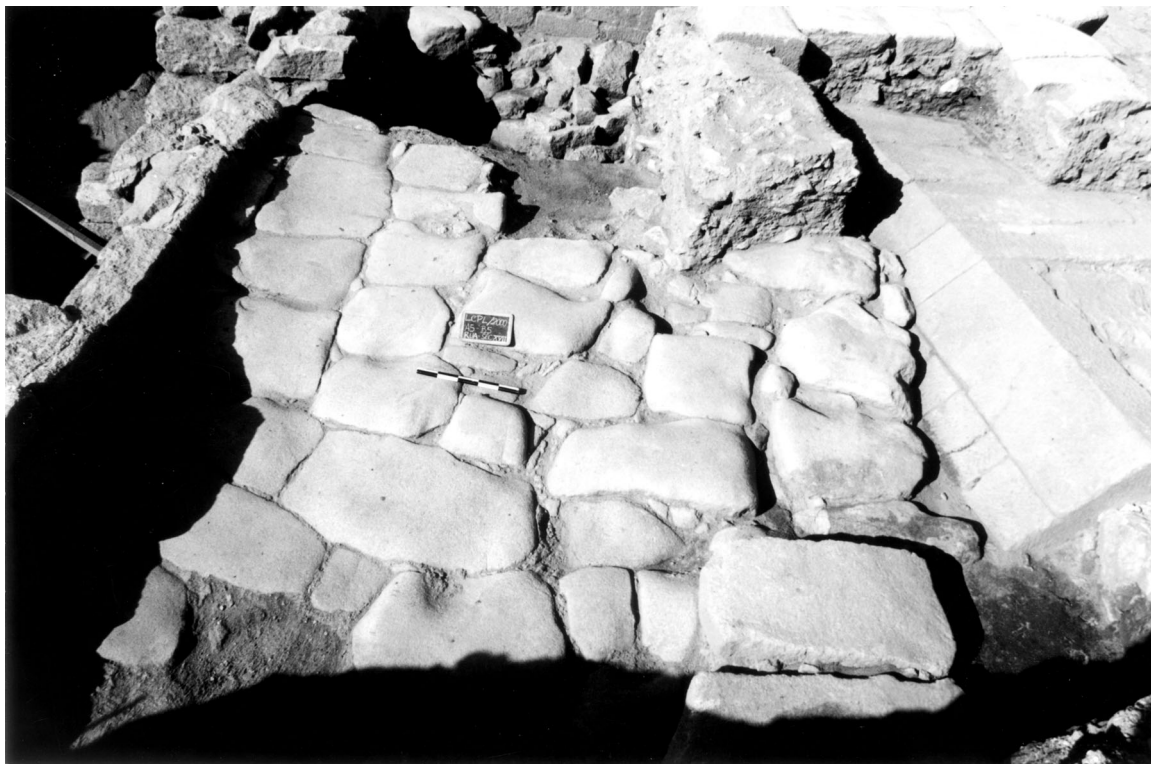
Fig. 10 - Lajeado da Rua ao Pé da Ponte da Fora.

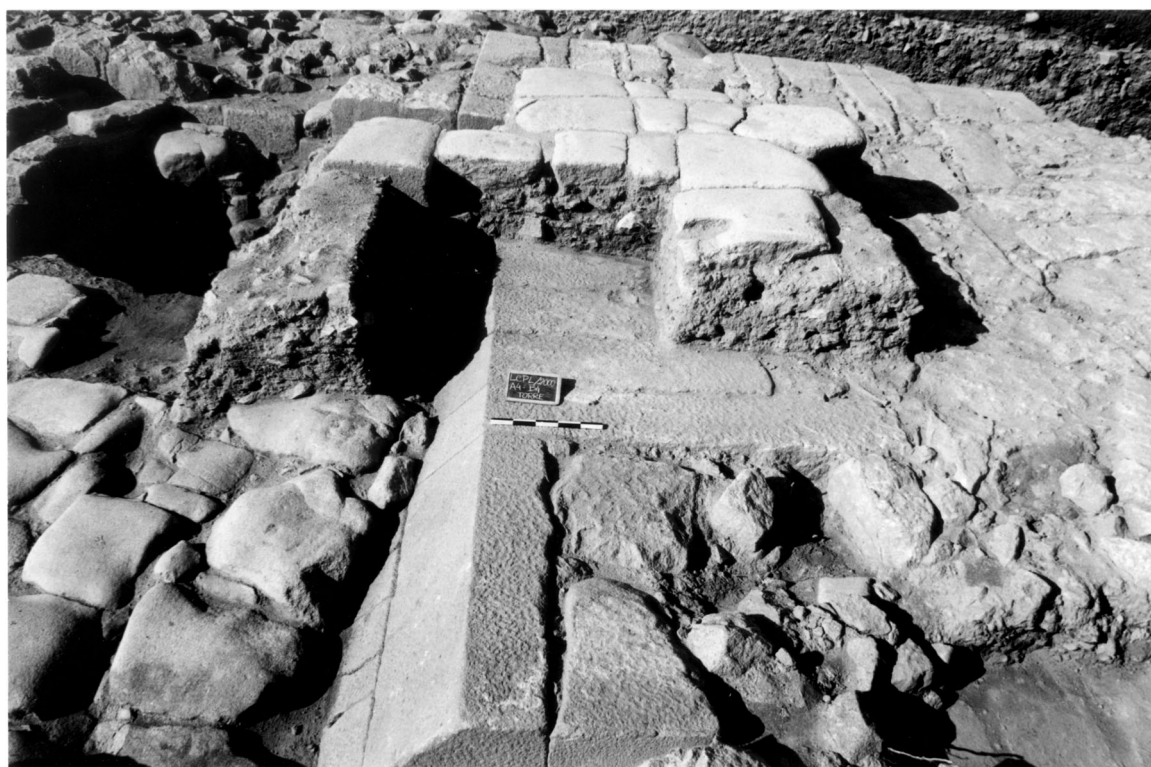
Fig. 11 - Lajeado do séc. XIX assente sobre o alicerce da Torre dos Grilos.

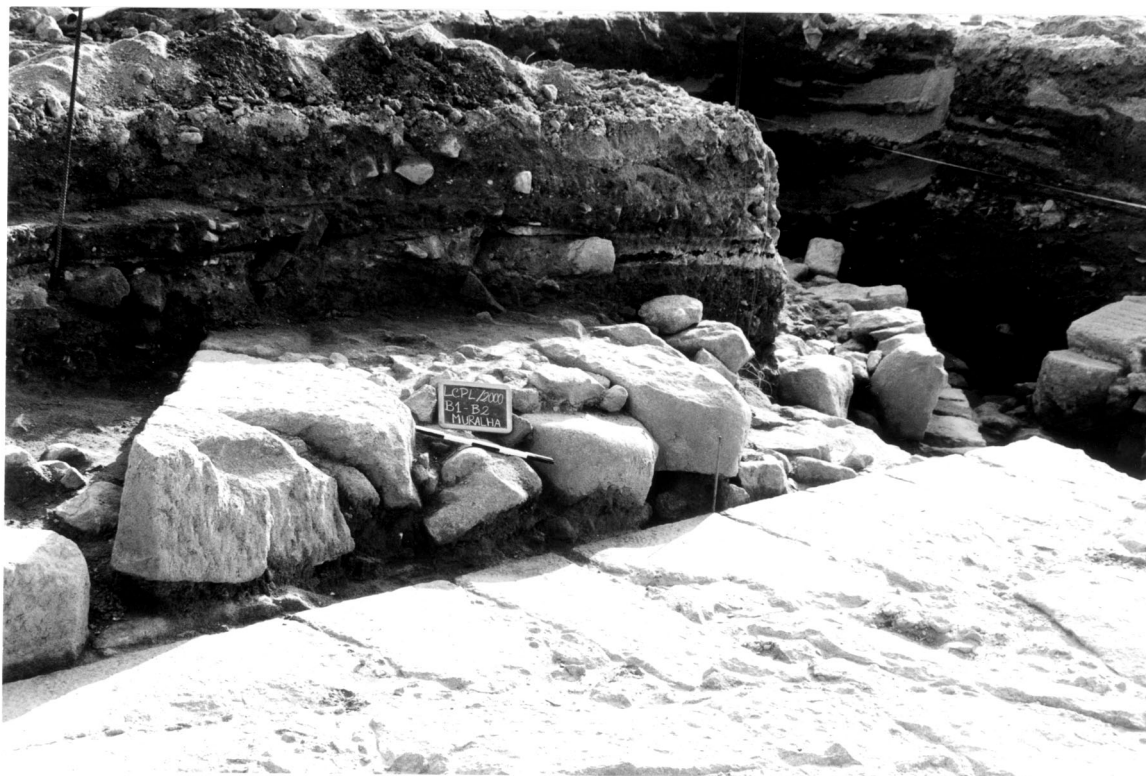
Fig. 13 - Alícerce da Torre dos Grilos e arranque da muralha.

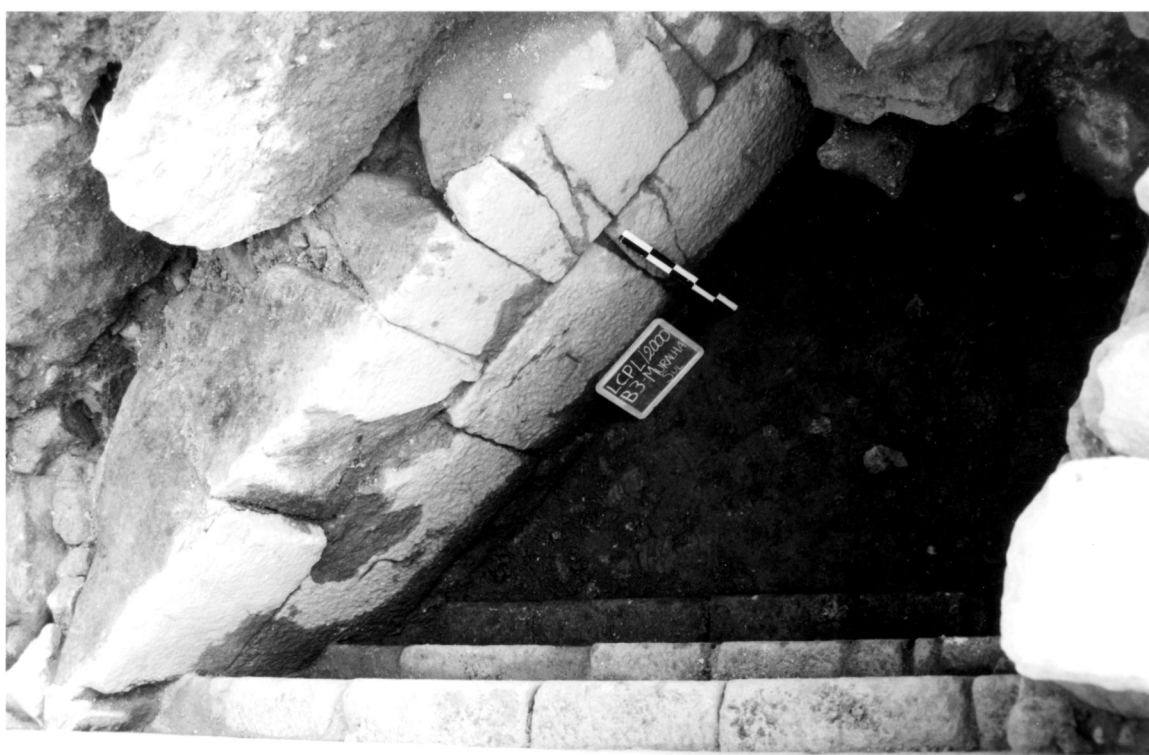
Fig. 14 - Alícerce esalonado da Torre dos Grilos e muralga.

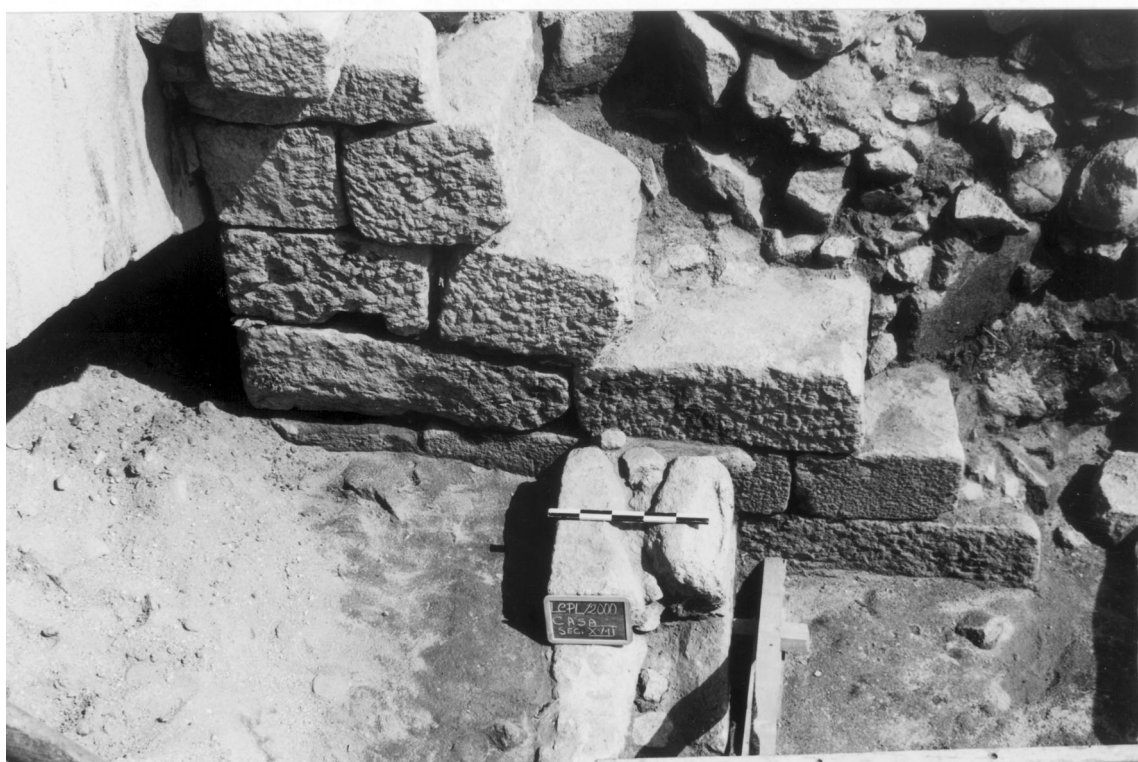
Fig. 15 - Paredão que defendia a Vila do lado do Rio Lima.
