O Castro da Curalha

5.^a campanha de escavações — 1979

Adérito Medeiros Freitas (*)

J. R. dos Santos Júnior ()**

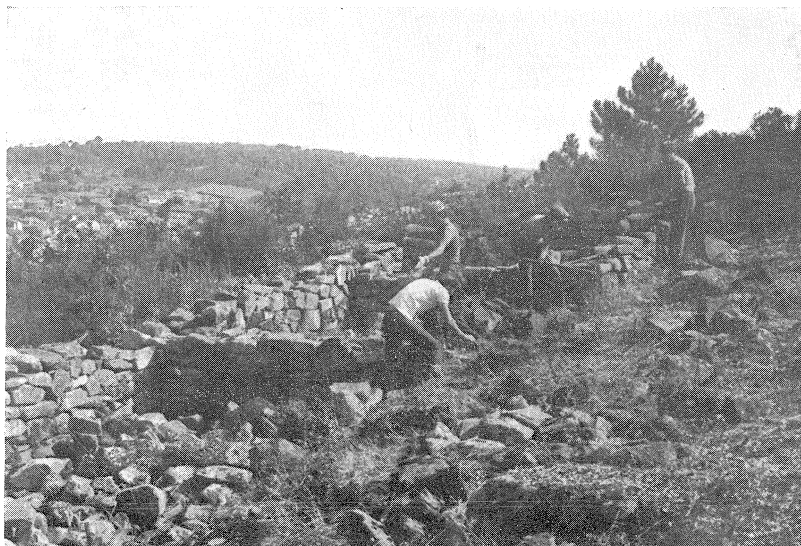
Fig. 5 — Aspecto dos trabalhos na parede linear do lado Sul, comum a toda a fiada de casas.

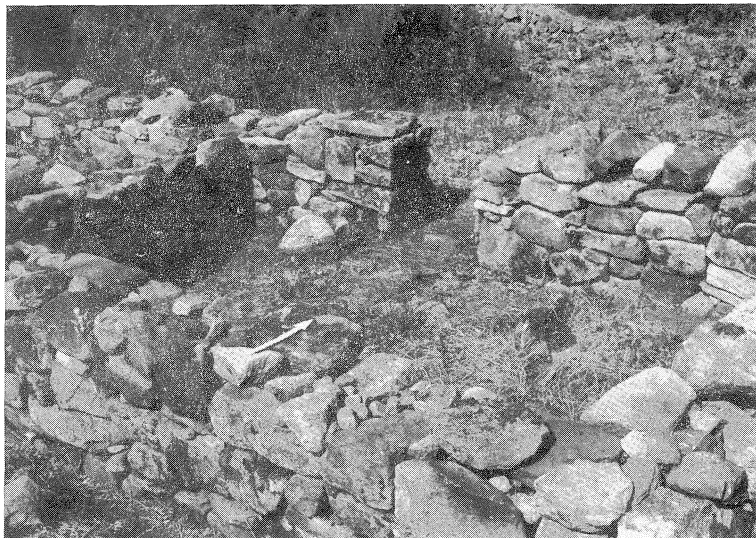
Fig. 7 — Casa n.º 9. A seta indica o Norte.

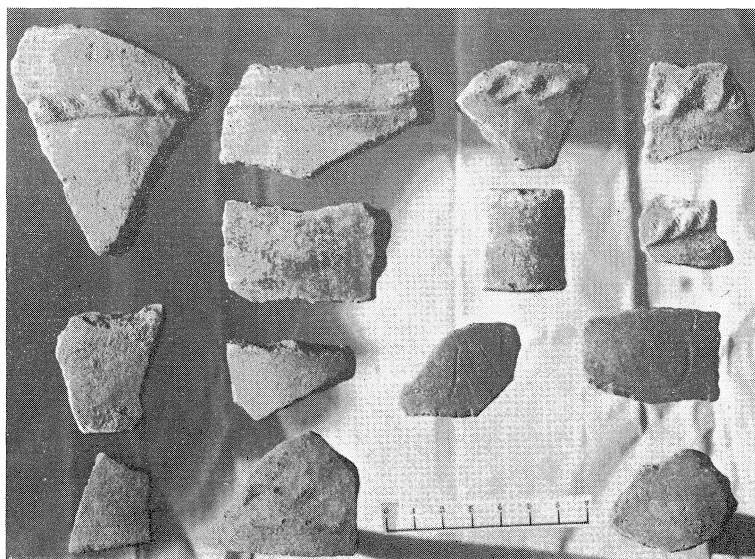
Fig. 10 — Fragmentos de cerâmica, pertencentes a, pelo menos, cinco vasos. Alguns com ornamentação encordoada.

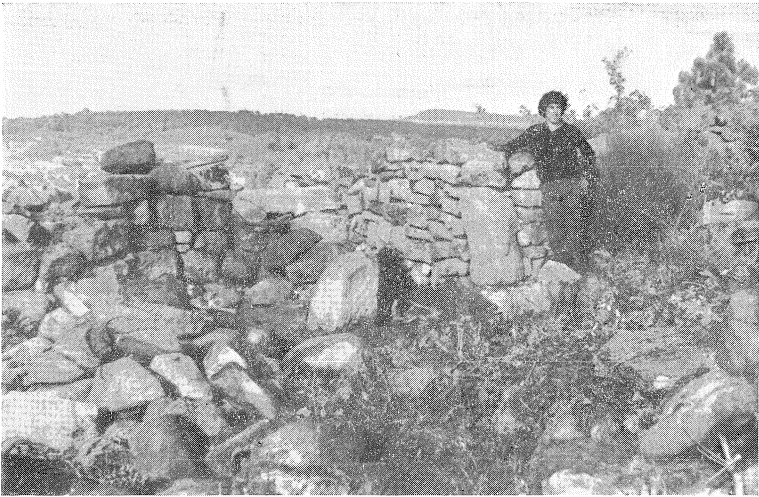
Fig. 15 — Restos da casa arruinada ao lado da porta do lado norte.
A porta encoberta pelo homem e pela giesta.

Na campanha de Outubro de 1979 removeu-se o montão de pedras ali existentes e conseguiu-se pôr a descoberto duas paredes paralelas afastadas uma da outra de 3,65 m (figs. 4, 15 e 16).

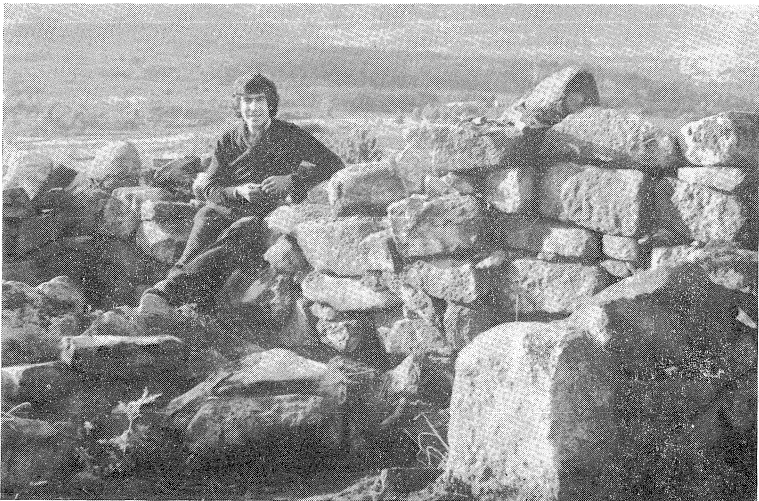
Fig. 16 — Face interna da muralha, em parte arruinada, e na qual entestavam as paredes laterais da casa.

Aquelas duas paredes entestavam na muralha que tinha algumas pedras deslocadas do aprumo, o que reflecte propósito
