Campanha de trabalhos no Castro de Sabrosa em 1983

A campanha arqueológica de 1983 foi realizada em duas fases.

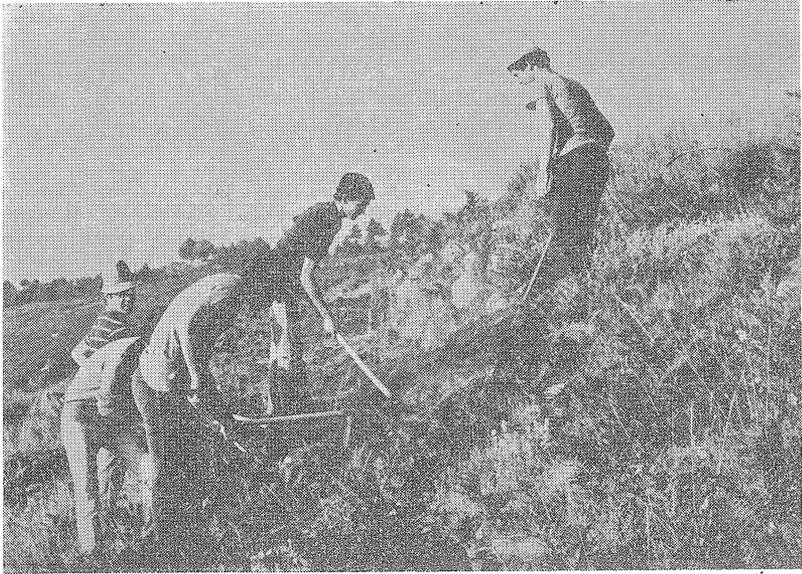
No flanco oriental da muralha, numa extensão de 110 m, desde a sua extremidade sul até à porta da muralha, desembaraçou-se do mato, da terra e das pedras que a encobriam, a face externa (Fig. 1). Em altura, a limpeza fez-se desde o afloramento das pedras superiores da muralha, até à base. Se, nalguns pontos, ainda se podiam ver três e quatro fiadas de pedras sobrepostas, atingindo por vezes 1 m de altura, noutros a muralha encontrava-se reduzida a uma ou duas pedras desalinhas da base (Figs. 2 e 3).

Fig. 1 — Trabalhos de limpeza e prospecção da 2.^a muralha do Castro, no seu flanco oriental.

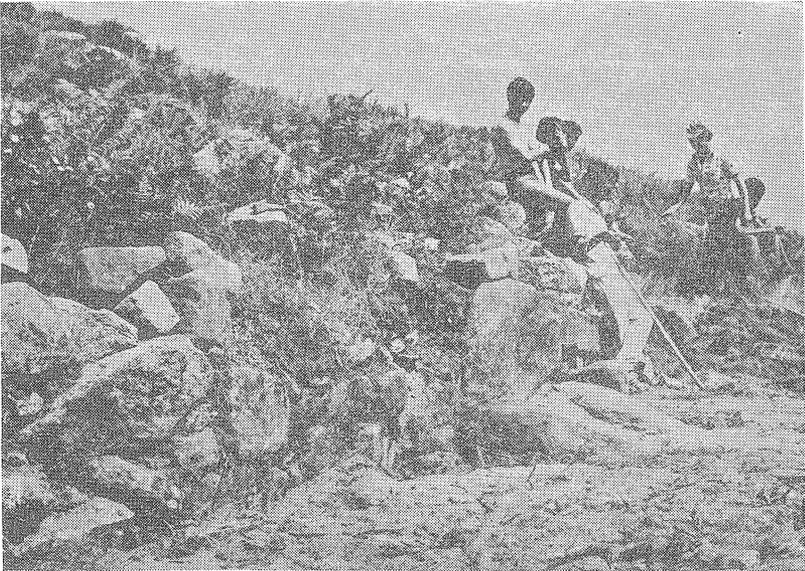
Fig. 2 — Um aspecto do que resta da 2.^a muralha no seu flanco oriental, depois de limpa até à base.

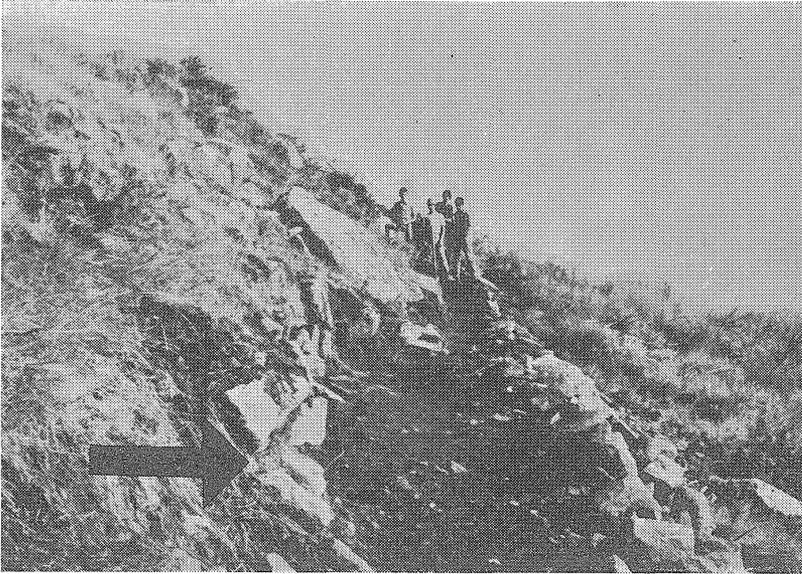
Fig. 3 — Outro aspecto do mesmo flanco da 2.^a muralha, depois de limpo. Podem-se ver na base duas fiadas de pedras desalinhasadas.

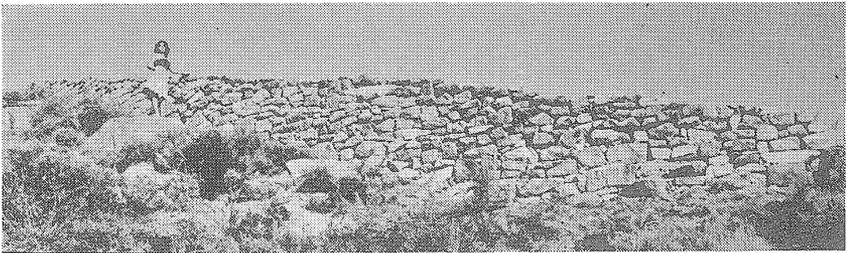
Fig. 4 — 1.^a muralha, restaurada no seu flanco sul.

Este flanco sul da muralha foi o mais espoliado das suas pedras, por ser o que se encontra mais próximo de Sabrosa e o que oferece melhores condições de acesso a carros e carroças. Por este motivo, o levantamento da parede teve de se fazer desde o chão, pois em grande parte da sua extensão nem as pedras da base ficaram.

O restauro da muralha no seu flanco sul realizou-se numa extensão de 10,5 m de comprimento, atingindo 1,90 m no seu ponto mais alto (Fig. 4). O restauro iniciou-se a partir da extremidade mais ocidental do castro, naquele flanco.

Na próxima campanha tentaremos concluir o restauro deste flanco, levantando-o numa extensão aproximada de 60 m de comprimento por 1,5 m de altura.
